## 第5章第1節

### 「土石流と溪流の形成」

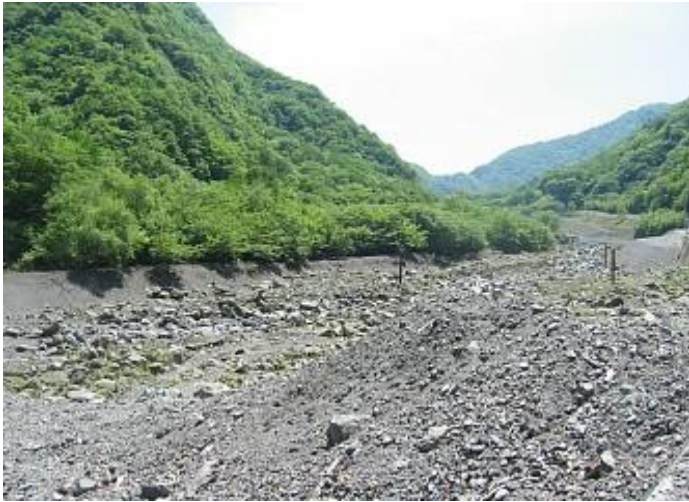
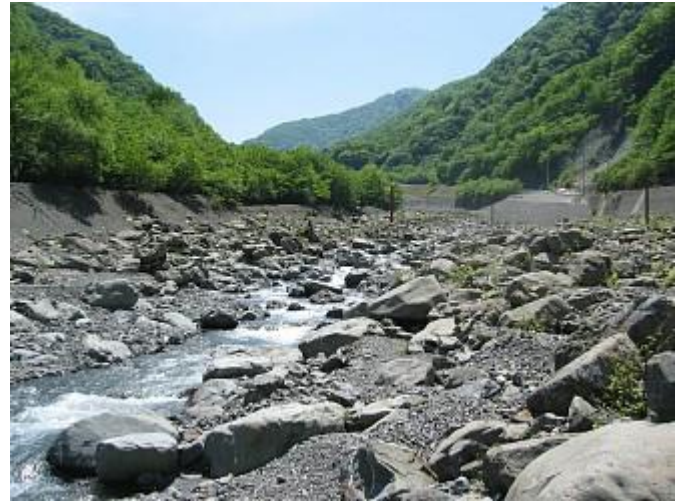
左 岸辺に残された河岸段丘の上面には木々が生い茂り、砂ばかりの斜面からは石や岩が露出し、或いは河川敷に転げ落ちています。

右 谷間の中央を流れる水流の周囲には、大きな石や岩が多くあります。

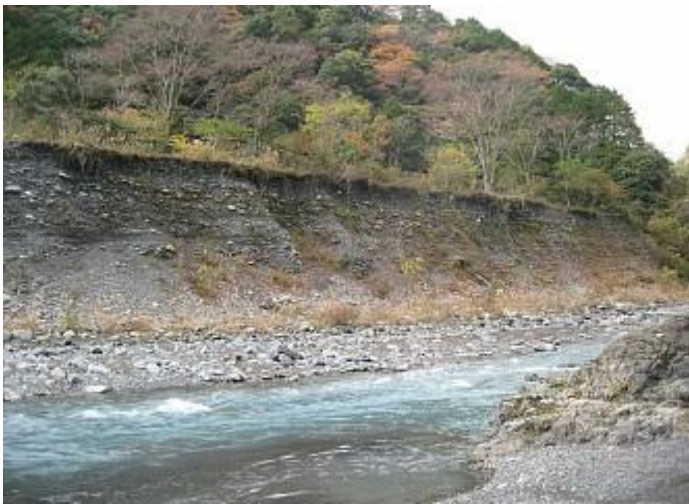
\* 安倍川大河内堰堤下流

\* 砂防堰堤の下流側の河床の低下が著しいので姿を現した、昔から残されて来た大量の土砂流下と堆積の跡。

\* 上段はほぼ水平で、大小の木々は様々な種類があり、幾世代かの更新があったものと考えられます。大量の土砂は、土、砂、石、岩で不規則に堆積しています。

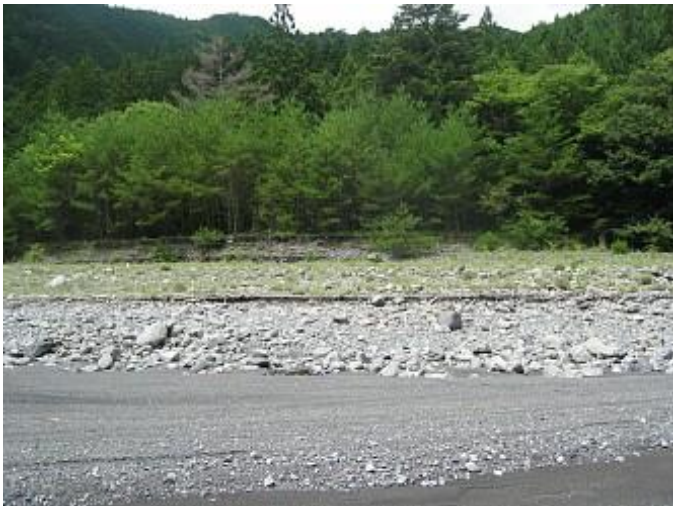
- \* 大きな屈曲地の内側には幾段かの段丘が残されていました。
- \* 最上段は松林となり、それ以下の段丘にも植物が成長し始めています。

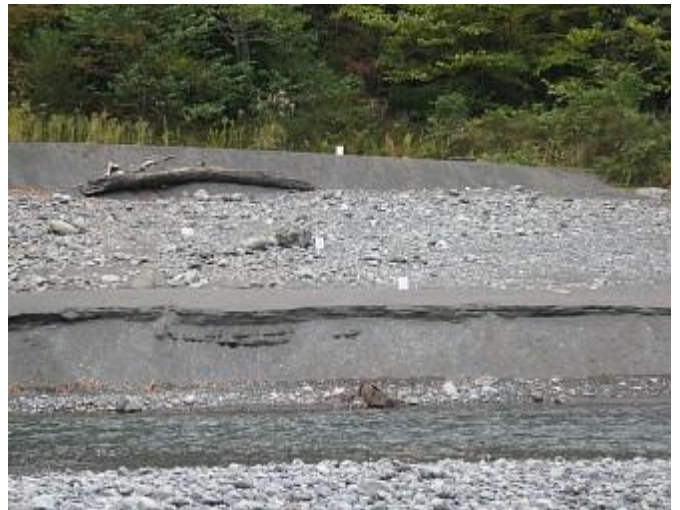
- \* 奇妙な段丘。
- \* ほとんど砂ばかりの段丘と上段の大きな流木。

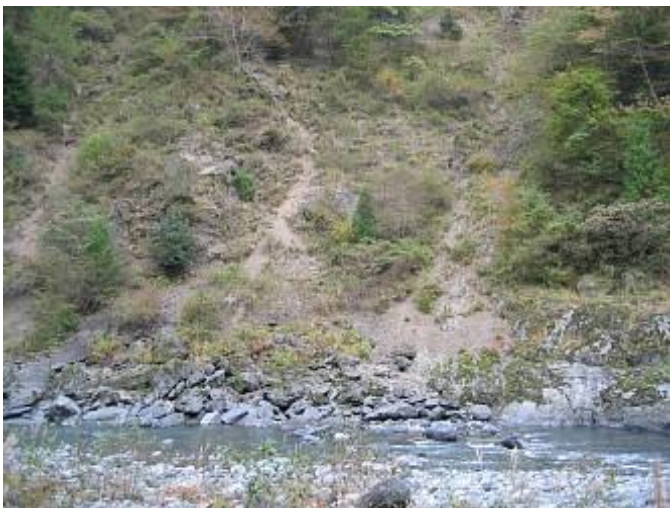
- \* 奇妙な段丘の少し上流にある崩壊斜面の跡です。

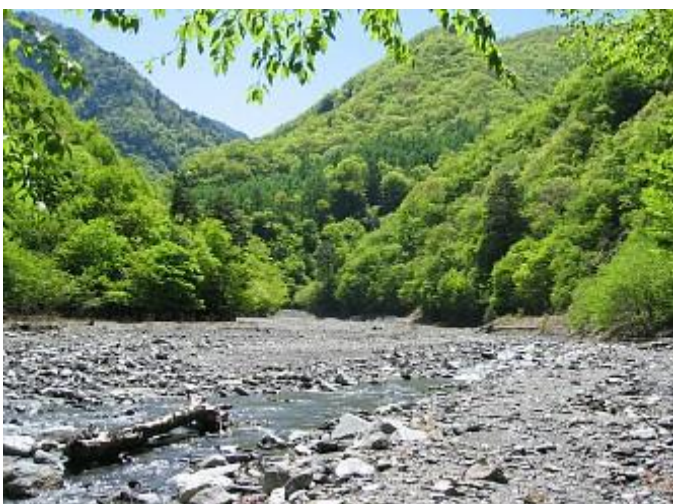
- \* 上流に取水堰がある水流で、幾つかある砂防堰堤の間で見られる光景。

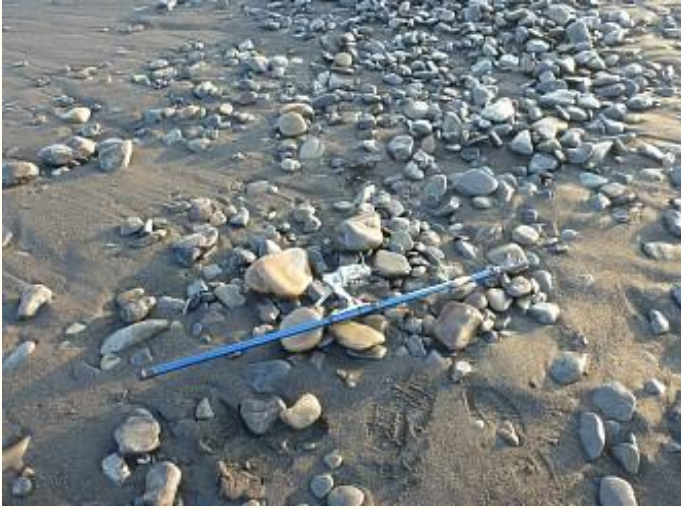
\* 安倍川河口周辺で普通に見る大きな石。投げ竿やリールの大きさと比較して下さい。

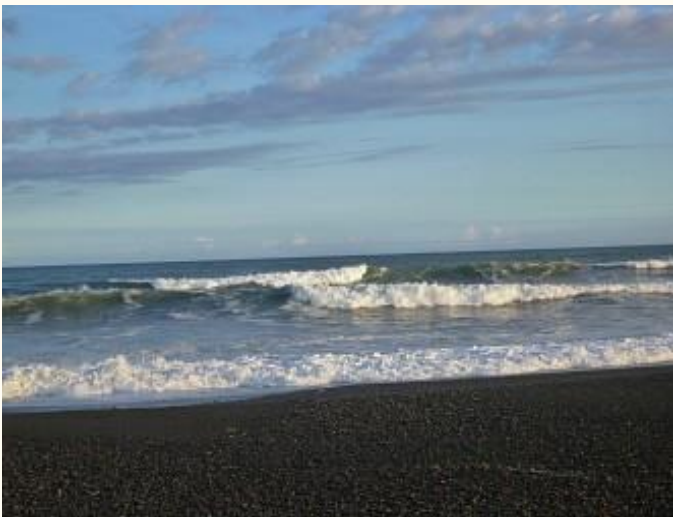
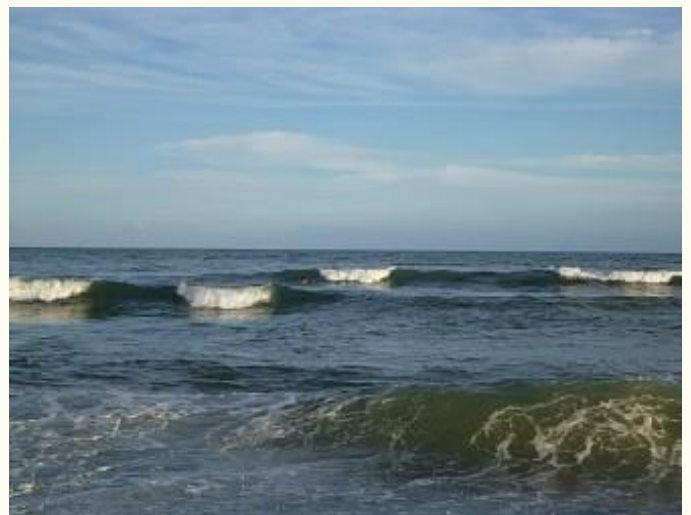
\* 安倍川河口風力発電機前では海底が浅くなっているため、岸から離れた遠くから幾重にか波が発生しています。この時、他の場所の岸辺では岸のすぐそばで一つの波しか発生していません。

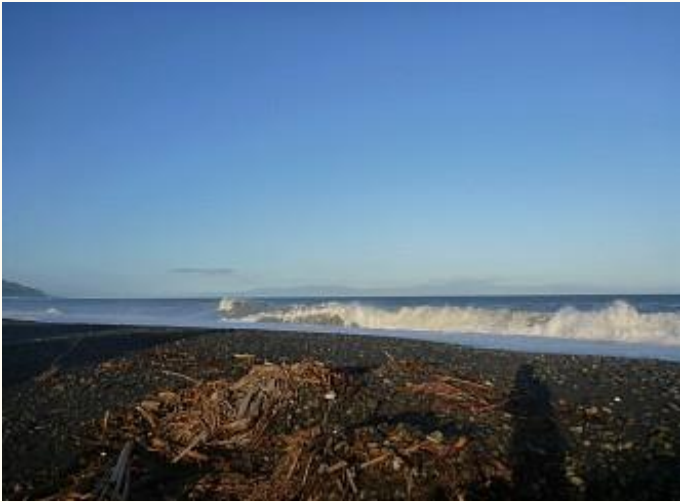
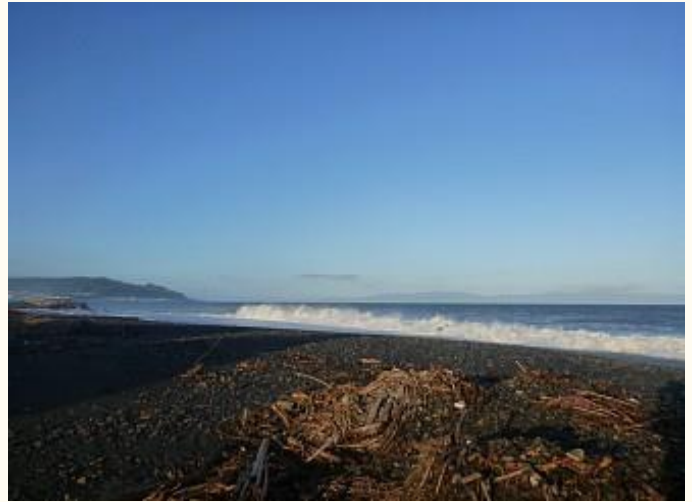
\* 渚近くの海底の土砂を東に移動させている波。この場所では、岸辺近くで一重の波が南西から北東に向かって順次立ち上がり崩れています。

\* この日、沖縄の東に台風がありました。

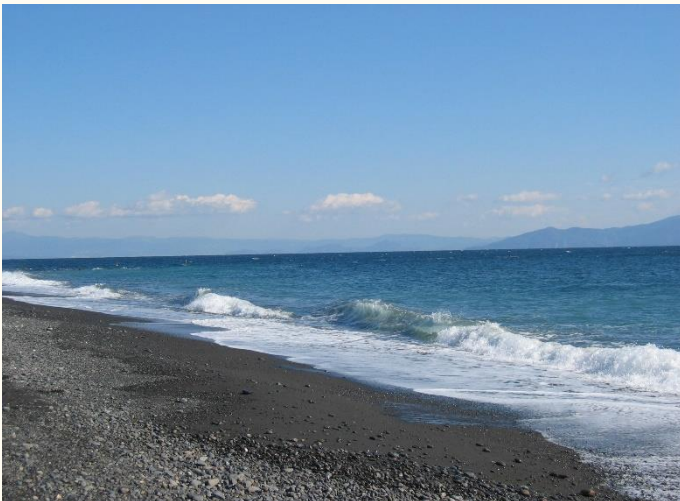
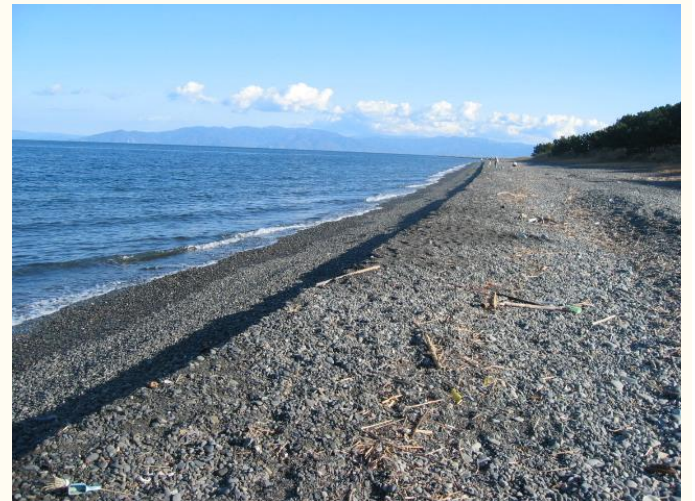
\* 三保海岸の渚に斜交して押し寄せる波。遠方に見えるのは伊豆半島。いずれも2011年1月の写真です。

\* 左側 三保羽衣の松の前の渚にて。

\* 右側 三保の突端の真崎灯台近くの渚で見た、ごく小さな波。

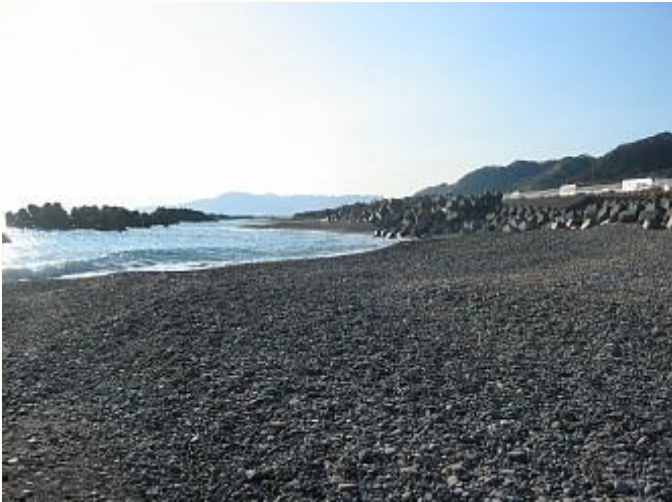
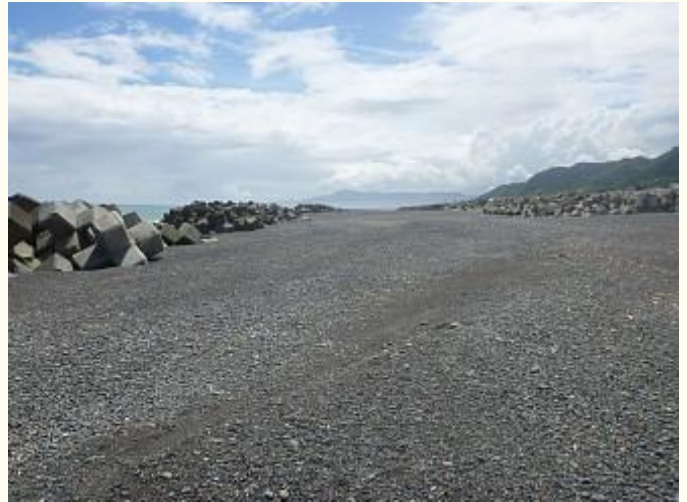
\* 久能山東照宮の前の浜辺から西方向を写した 2 枚の写真。

左側 2011 年 1 月と、右側 2018 年 6 月の様子。

\* 過去に大量の土砂を運び込んでいるので、堆積した土砂の全てが渚を移動して来たとは言えませんが、三保に至るほぼ中間地点のこの付近まで明らかな回復傾向を見せています。
